## CASO CLÍNICO

# COMPLICACIONES NEUROSENSORIALES EN IMPLANTOLOGÍA. A PROPÓSITO DE UN CASO EN PACIENTE GERIÁTRICO

*Del Campo Estepar, N., Barona Dorado, C., Martínez-Rodríguez, N., Leco Berrocal, I., Fernández-Cáliz, F., Martínez-González, J. M<sup>º</sup>. Complicaciones neurosensoriales en implantología. A propósito de un caso en paciente geriátrico. Cien. Dent. 2015; 12; 3: 167-170.*

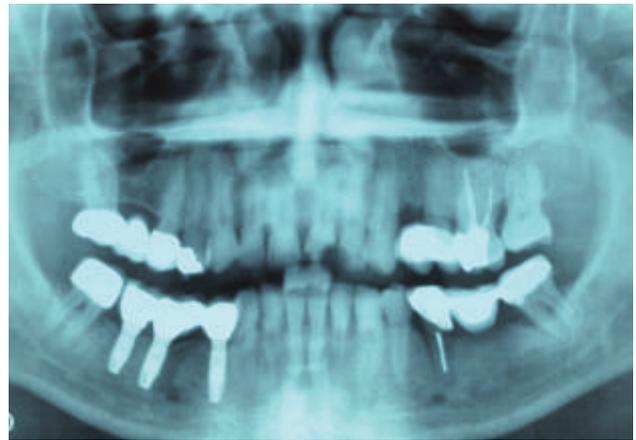
Figura 1. Radiografía Panorámica donde se aprecian los implantes mandibulares colocados en la primera fase quirúrgica.

Varón de 66 años sin antecedentes médicos y odontológicos de interés, que acude al Hospital Virgen de la Paloma de Madrid solicitando tratamiento implantológico en los sectores postero-inferiores. Se realizó planificación mediante radiografía panorámica y Dentascan® y se comenzó el tratamiento con la colocación de tres implantes mandibulares (Phibo® TSA 4130) en posiciones 45i, 46i y 47i que posteriormente fueron rehabilitados con prótesis fija atornillada (Figura 1).

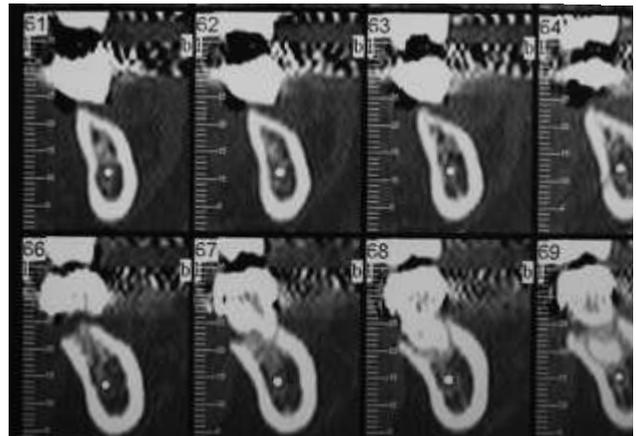
Figura 2. Cortes transversales donde se pone en manifiesto la altura ósea.

Nueve meses después el paciente acudió para la rehabilitación del tercer cuadrante, utilizándose las mismas radiografías disponibles para la cirugía anterior. Se colocaron Phibo® TSA 4130 nuevamente en posiciones 35i, 36i y 37i (Figuras 2 y 3).

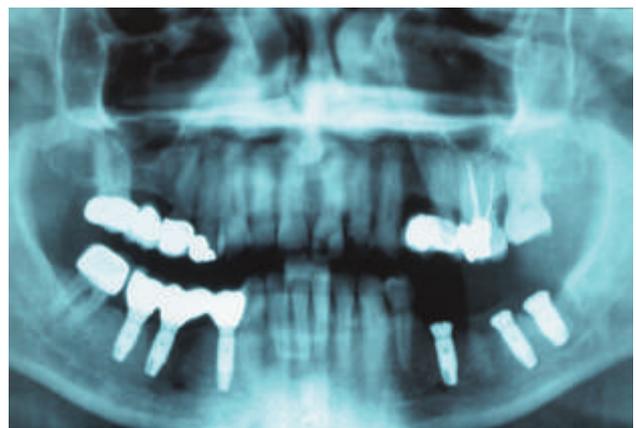
Figura 3. Radiografía panorámica donde se aprecian los implantes mandibulares colocados en la segunda fase quirúrgica.

En el postoperatorio inmediato el paciente refirió parestesia del nervio dentario de dicho lado. Se realizó una nueva radiografía panorámica que, confirmó el contacto de los implantes con el techo del conducto dentario, por lo que se procedió a la retirada de los mismos bajo anestesia local. Se colocaron los

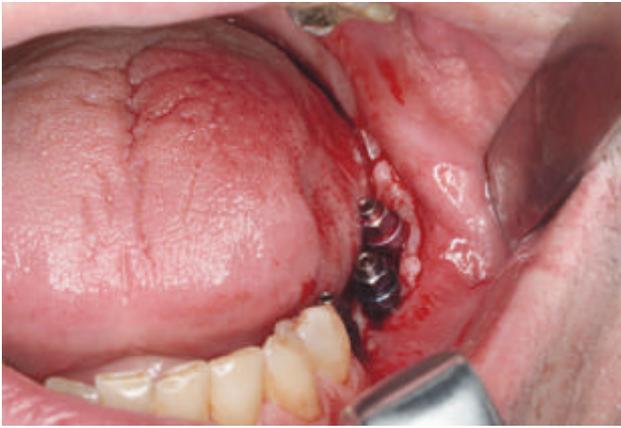
Figura 4. Imagen intraoperatoria una vez colocados los portaimplantes.

portaimplantes y se aplicó a contratorque con la carraca diez días después de la cirugía (Figuras 4, 5 y 6).

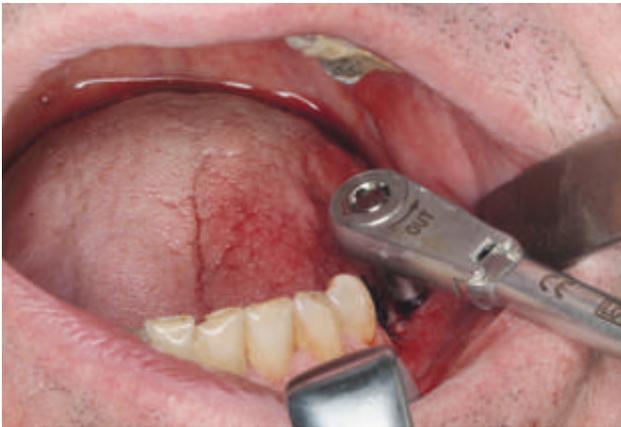
Figura 5. Imagen intraoperatoria donde se aprecia la retirada de los implantes.

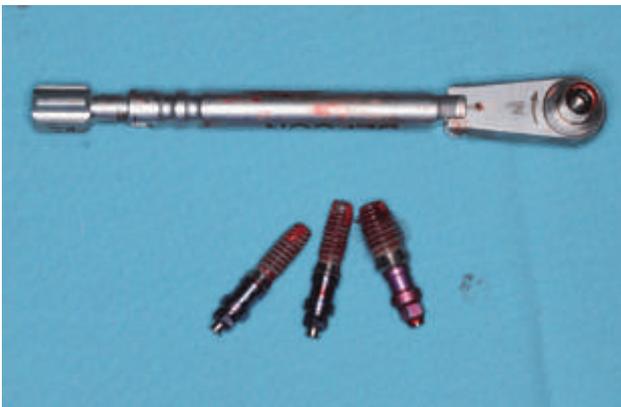
Figura 6. Imagen de los implantes una vez han sido retirados.

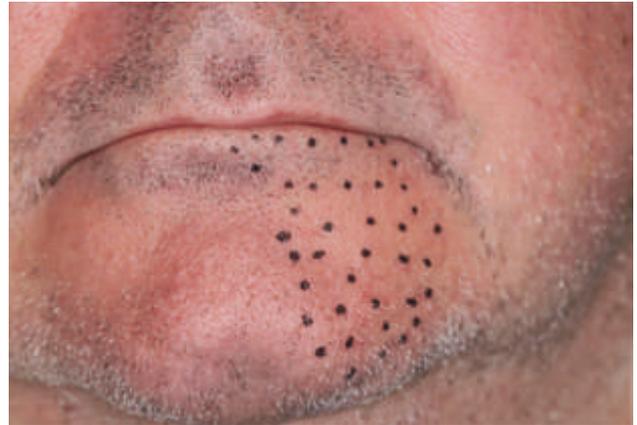
Figura 7. Imagen del paciente en su primer mapeo.

Se realizó seguimiento del paciente cada 15 días realizando mapeos y tratamiento con vitamina B y, a los cuatro meses, una vez recuperada la sensibilidad labial, (Figuras 7 y 8) se rehabilitó de nuevo mediante implantes Phibo® 4115.

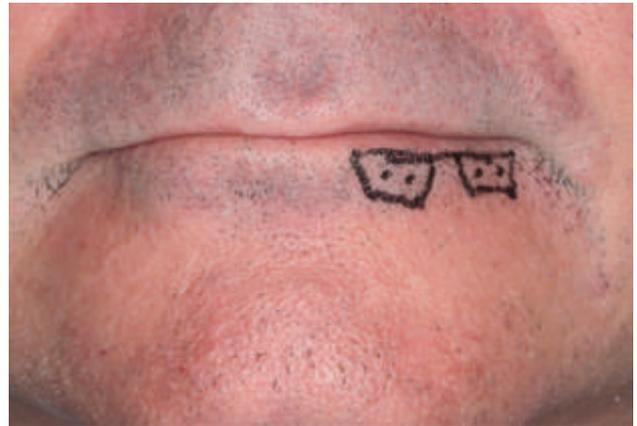
Figura 8. Imagen del paciente 3 meses después, se observa la evolución de la recuperación sensitiva.

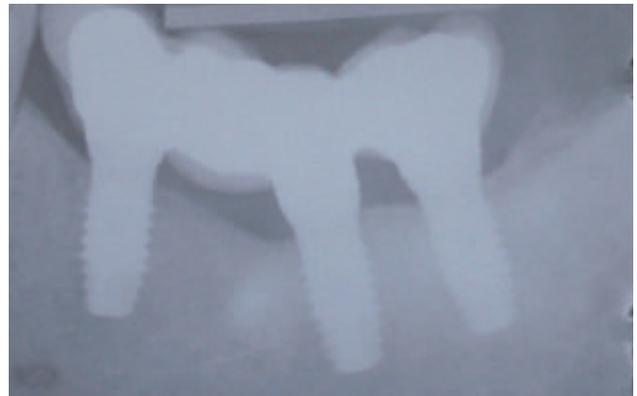
Figura 9. Radiografía periapical de control de los implantes y la prótesis atornillada una vez terminada.

A los tres meses y tras la realización de los controles clínicos y radiográficos pertinentes se inició el tratamiento protodónico para la elaboración de la prótesis definitiva en el que se pudo conseguir un alto grado de satisfacción de la paciente desde el punto de vista funcional y estético (Figura 9).
